Rinnovamento estetico di un vecchio restauro

con Capo Bulk Fill Plus e PrimeBond7

Caso clinico Dr.ssa Marielle Falkenberg, Colonia, Germania

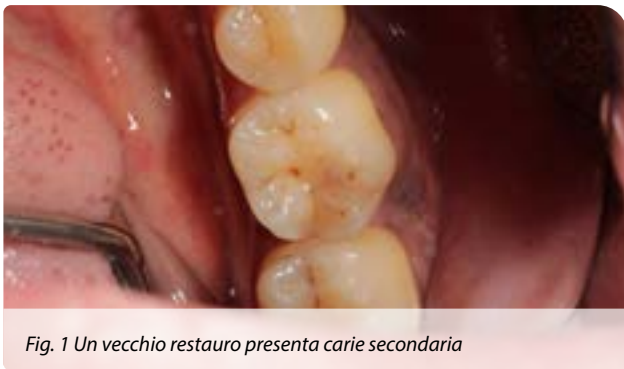
Fig. 1 Un vecchio restauro presenta carie secondaria

L'elemento 36 mostra un vecchio restauro e presenta carie secondaria

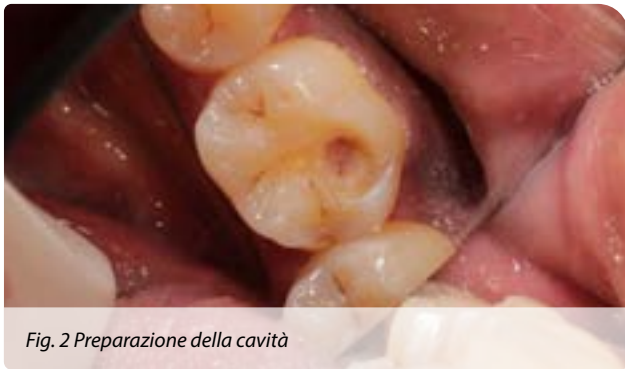
Fig. 2 Preparazione della cavità

Il vecchio restauro e la carie sono stati rimossi, avendo cura di eliminare il meno possibile lo smalto (Fig. 2).

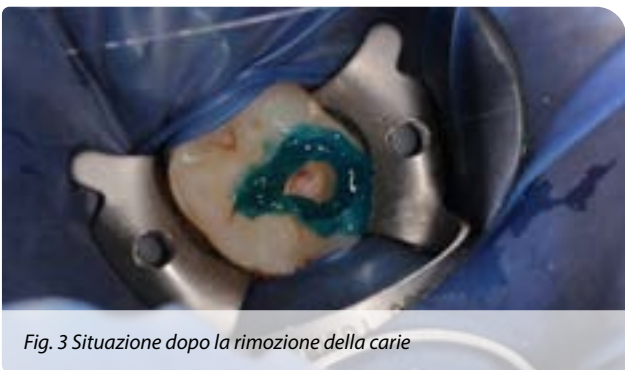
Per ottenere un campo asciutto e pulito, è stato effettuato l'isolamento con diga di gomma (Fig. 3). Il nuovo adesivo di VII generazione PrimeBond7 può essere utilizzato

Fig. 3 Situazione dopo la rimozione della carie

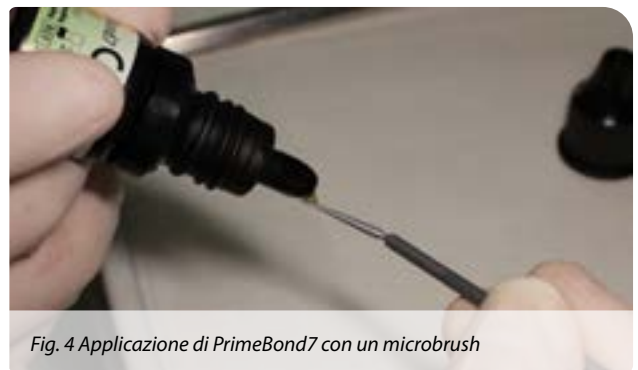
Fig. 4 Applicazione di PrimeBond7 con un microbrush

L'adesivo PrimeBond7 è stato applicato nella cavità aperta con un microbrush. L'applicazione è stata estremamente semplice e la quantità di prodotto utilizzato è stata minima (figg. 4 e 5).

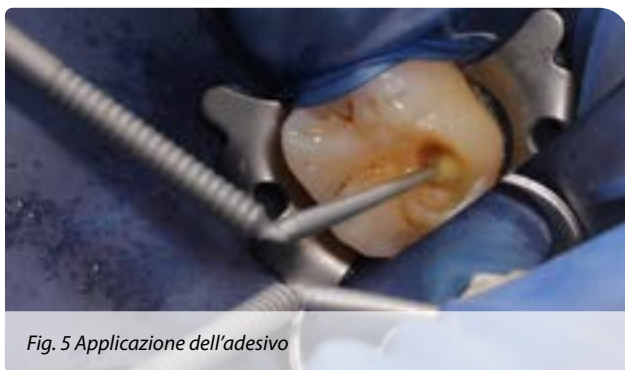
Fig. 5 Applicazione dell'adesivo

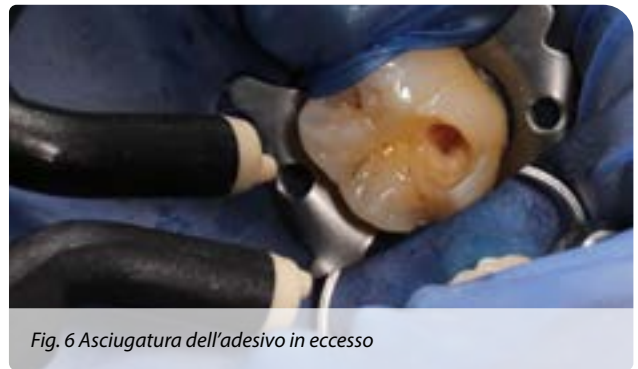
Dopo essere stato strofinato l'adesivo per 20 secondi, si soffia per rimuoverne l'eccesso (Fig. 6)

Fig. 6 Asciugatura dell'adesivo in eccesso

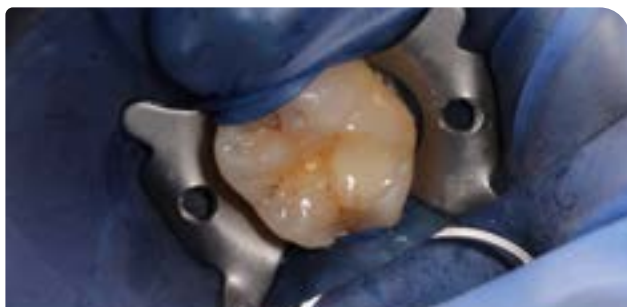
La cavità è stata riempita con un primo strato di uno spessore di 4 mm di composito fotopolimerizzabile Capo Bulk Fill Plus, (fig. 7).

Fig. 7 Primo strato di Capo Bulk Fill Plus (4 mm)

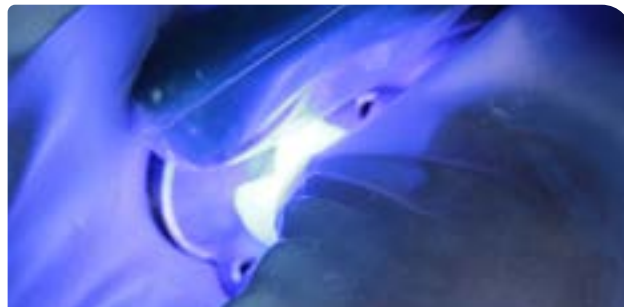
Dopo che il materiale è stato polimerizzato per 20 secondi (Fig. 8), viene applicato un secondo strato di Capo Bulk Fill Plus (Fig. 9).

Fig. 8 Fotopolimerizzazione per 20 secondi

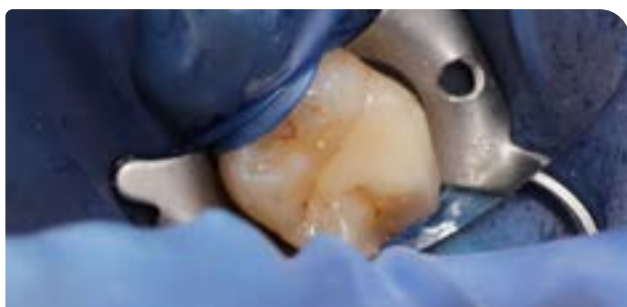
Fig. 9 Secondo strato di Capo Bulk Fill Plus

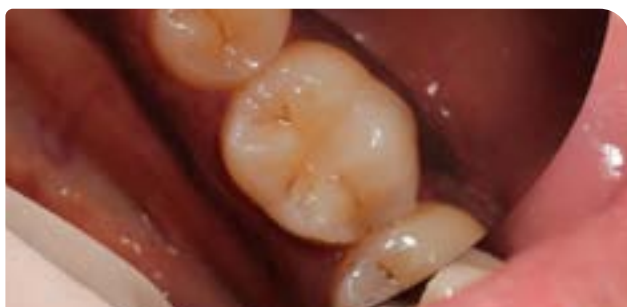
Dopo aver polimerizzato anche il secondo strato di Capo Bulk Fill Plus, il restauro viene rifinito e lucidato. Il risultato mostra un restauro estetico (fig. 10).

Fig. 10 Risultato finale dopo la lucidatura
